Kajian Evaluasi Kelayakan Bangunan Gedung PLN UPL Praya

Feasibility Evaluation Study of PLN UPL Praya Building

Kantor PLN ULP Praya berlokasi diPrapen, Praya, Kabupaten Lombok Tengah, Nusa Tenggara Barat (NTB) dengan koordinat $8^{\circ} 43' 18.3''$ S $116^{\circ} 17' 18.9''$ E.

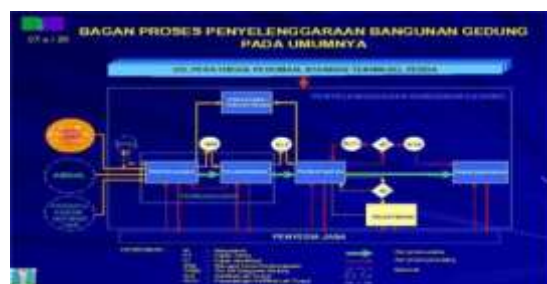
Gambar 1. Bagan Penyelenggaraan Bangunan Pada Umumnya.

Proses penyelenggaraan bangunan gedung secara garis besar dibagi menjadi dua bagian yaitu bangunan gedung pada umumnya dan bangunan gedung tertentu. Adapun lebih jelasnya dapat dilihat pada diagram alir gambar berikut ini:

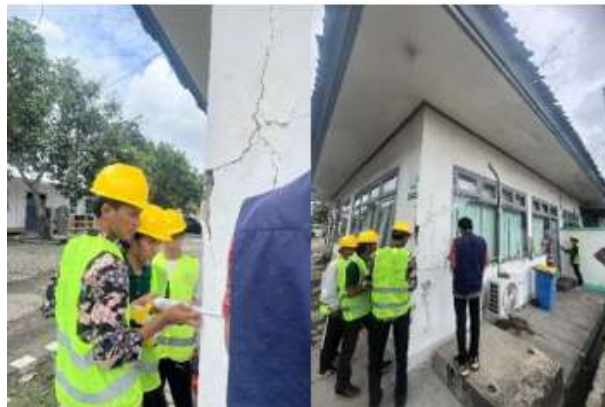
Gambar 4. Kondisi Struktur

Berdasarkan hasil pemeriksaan menyeluruh terhadap elemen struktur dan non-struktur bangunan, ditemukan berbagai kerusakan signifikan yang saling berkaitan dan menunjukkan bahwa kondisi bangunan telah berada dalam kategori rusak berat. Penurunan pondasi diferensial yang terjadi pada beberapa titik telah menyebabkan deformasi vertikal pada kolom dan balok penopang, sehingga mengganggu kontinuitas serta kestabilan struktur utama. Dampaknya terlihat jelas pada timbulnya retak besar pada dinding, penurunan kekuatan kolom, serta deformasi pada elemen-elemen pengisi. Tembok bangunan menunjukkan retak berat, pengelupasan lapisan plester, dan kerusakan akibat kelembaban, yang semakin diperburuk oleh pengaruh guncangan gempa. Pola retak diagonal dan vertikal yang menjalar luas menandakan kegagalan elemen non-struktur dalam menahan deformasi dan gaya lateral.

Rangka atap mengalami kerusakan serius berupa elemen patah, sehingga harus ditopang sementara menggunakan balok kayu untuk mencegah kegagalan total. Kemiringan rangka atap (atah) dan penurunan kekakuan sambungan menunjukkan bahwa sistem atap sudah tidak mampu mempertahankan stabilitasnya. Kombinasi penurunan pondasi dan getaran gempa telah menyebabkan perubahan geometri yang berbahaya dan menurunkan kapasitas struktur secara drastis.

Dengan mempertimbangkan keseluruhan kondisi tersebut termasuk kerusakan pada pondasi, kolom, dinding, rangka atap, serta efek kumulatif gempa dan kelembaban bangunan dikategorikan rusak berat, di mana banyak elemen utama sudah tidak dapat diperbaiki secara parsial. Upaya perbaikan lokal tidak lagi efektif karena kerusakan telah menyebar pada struktur utama dan mempengaruhi keamanan bangunan secara keseluruhan.

Berdasarkan hasil perhitungan kekuatan struktur bangunan dengan mengambil sampel pada sloof, kolom dan balok ring pada bangunan, dapat disimpulkan bahwa kondisi struktur bangunan tidak layak secara struktur.

Oleh karena itu, pembangunan ulang struktur bangunan menjadi tindakan yang paling aman dan layak. Rekomendasi ini diberikan untuk menjamin integritas struktural dan keselamatan pengguna, serta mencegah risiko keruntuhan di masa mendatang

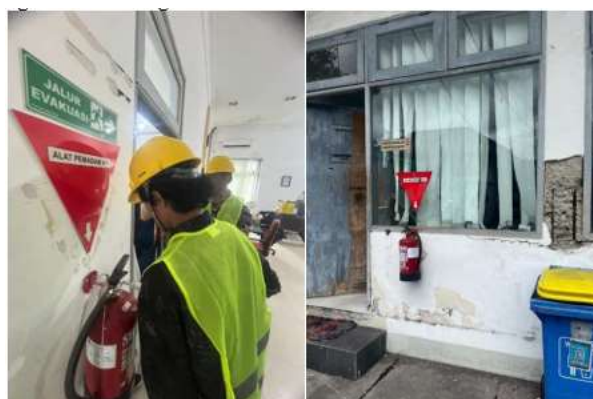
Gambar 5. Proteksi Kebakaran.

Proteksi kebakaran: Salah satu aspek yang penting dalam keselamatan bangunan gedung yaitu instalasi proteksi kebakaran. Berdasarkan pengamatan yang dilakukan, sudah terdapat alat pemadam api yang tersedia di bangunan ini.
